**ELABORAÇÃO DE GUIA DE INSPEÇÃO PARA RESERVATÓRIOS ELEVADOS
DE CONCRETO ARMADO**

MONOGRAFIA

ARACAJU
2022

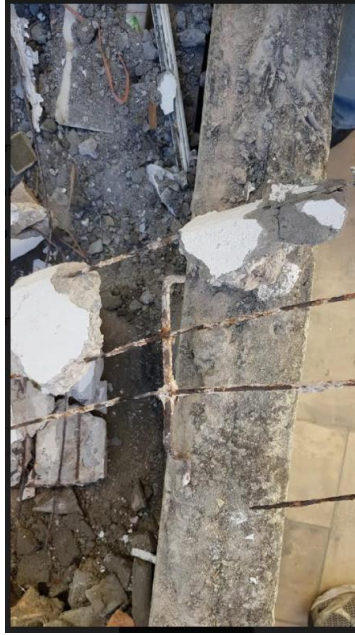
Figura 5: Placa de concreto depassivado com idade de 37 anos

A figura 5 mostrada abaixo destaca dois opostos em uma estrutura de concreto armado, com idade de 37 anos. De um lado o cobrimento de um concreto que garantiu a existência da armadura sem corrosão. Na mesma peça, evidencia-se a despassivação do mesmo concreto que colocou a armadura em exposição a ataques ambientais.

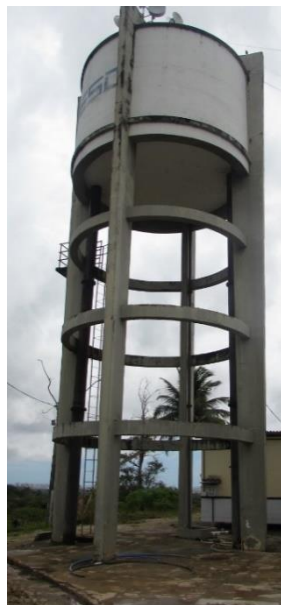
Figura 6: Reservatório elevado de água – São Cristóvão/SE

O reservatório fica localizado no município de São Cristóvão, no povoado Cabrita, e possui, em média, 40 anos desde que foi construído. Tem capacidade de 150 m³, formato cilíndrico, com 3,37 m de diâmetro e altura da cuba de 4,2 m. A figura 6 mostra o reservatório em questão.

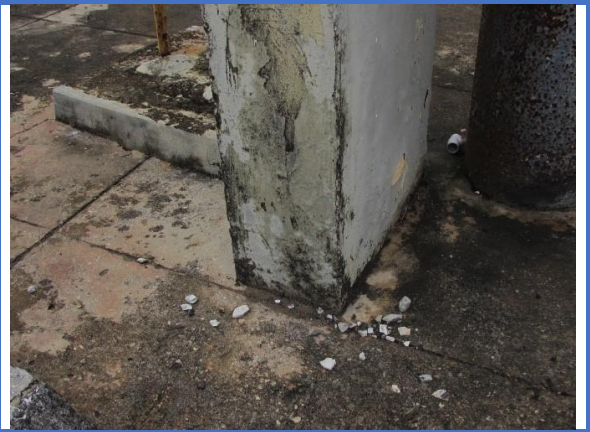
- Por dificuldades presentes e por não haver evidências reais de necessidade, as fundações não foram escavadas.
- Há um problema na drenagem superficial do solo, que atrelado com a armadura exposta presente no pé de pilar ocasiona uma corrosão localizada que com o passar do tempo desencadeia a perda de desempenho.

Umidade em pé de pilar

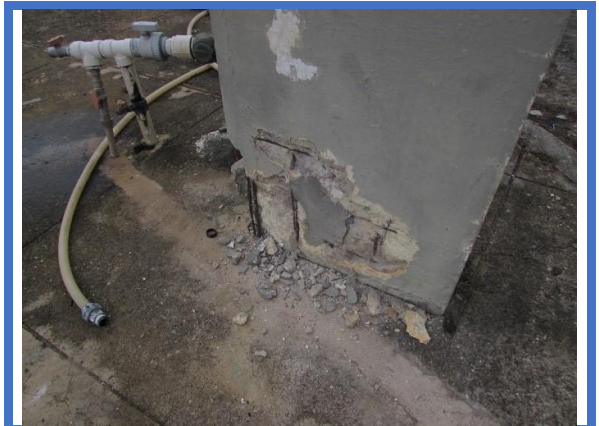
Deslocamento de concreto de cobertura

Considerações: Os pés de pilares apresentam deslocamento de concreto de cobertura e corrosão da armadura.

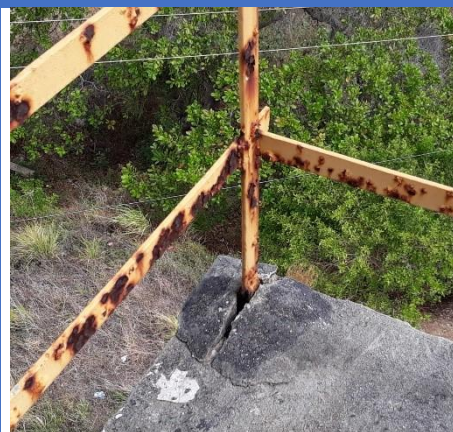
Parte da escada de acesso

Considerações: A escada de acesso a tampa do reservatório apresenta corrosão em toda sua extensão, sendo necessário a substituição completa da mesma.

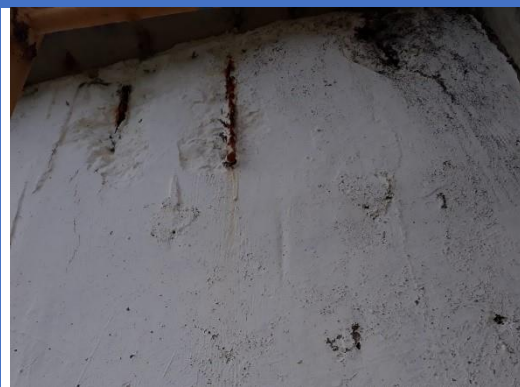
Armadura exposta e cobrimento inferior

Considerações: Apresenta armadura exposta em algumas partes da cuba do reservatório. Por ter cobrimento inferior, é preterível que se faça um aumento da espessura de concreto de cobrimento em toda a cuba para adequar-se com a norma vigente.

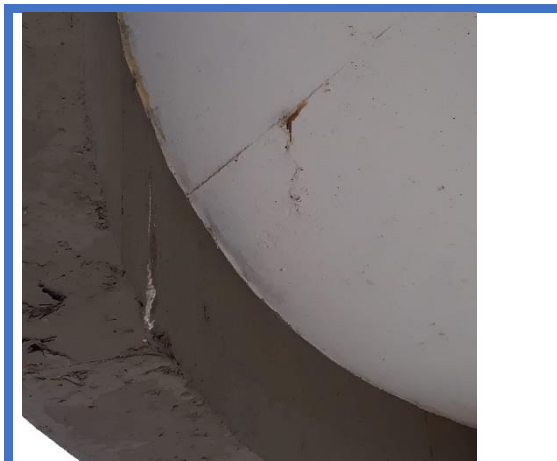
Além desse, vale destacar também outros problemas apresentados. O reservatório apresenta trincas e estalactites na laje de fundo, o que leva a crer que a impermeabilização da cuba está comprometida. Também apresenta deslocamento de concreto de cobertura, deixando a armadura exposta a ataque de agentes agressivos.

Presença de trincas e estalactites

Considerações: É recomendado refazer todo o sistema de impermeabilização.

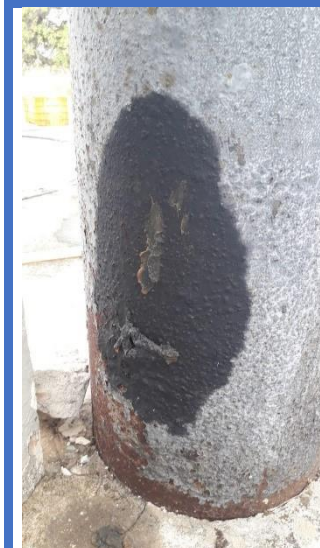
- O reservatório apresenta falta de sistema de impermeabilização adequado, bem como vazamentos na tubulação metálica existente.

Vazamento em tubulação metálica

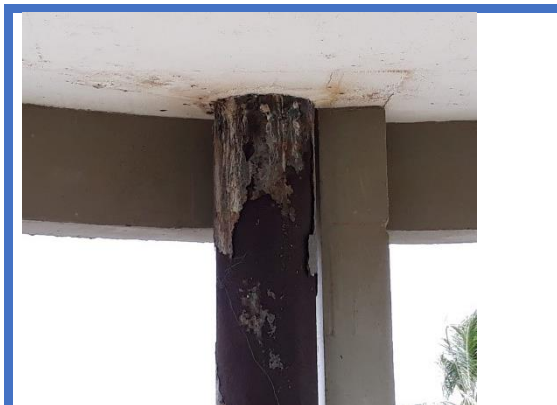
Tubulação corroída
