**PATOLOGIA DAS ESTRUTURAS DE AÇO: INSPEÇÃO VISUAL E AVALIAÇÃO
POR MEIO DE LÍQUIDO PENETRANTE, E ANÁLISE NUMÉRICA VIA MEF EM
LIGAÇÕES SOLDADAS DA OBRA DE REFORMA E AMPLIAÇÃO DO IFS –
CAMPUS ARACAJU**

MONOGRAFIA

**PATOLOGIA DAS ESTRUTURAS DE AÇO: INSPEÇÃO VISUAL E AVALIAÇÃO
POR MEIO DO ENSAIO NÃO DESTRUTIVO DE LÍQUIDO PENETRANTE, E
ANÁLISE NUMÉRICA VIA MEF EM LIGAÇÕES SOLDADAS DA OBRA DE
REFORMA E AMPLIAÇÃO DO IFS – CAMPUS ARACAJU**

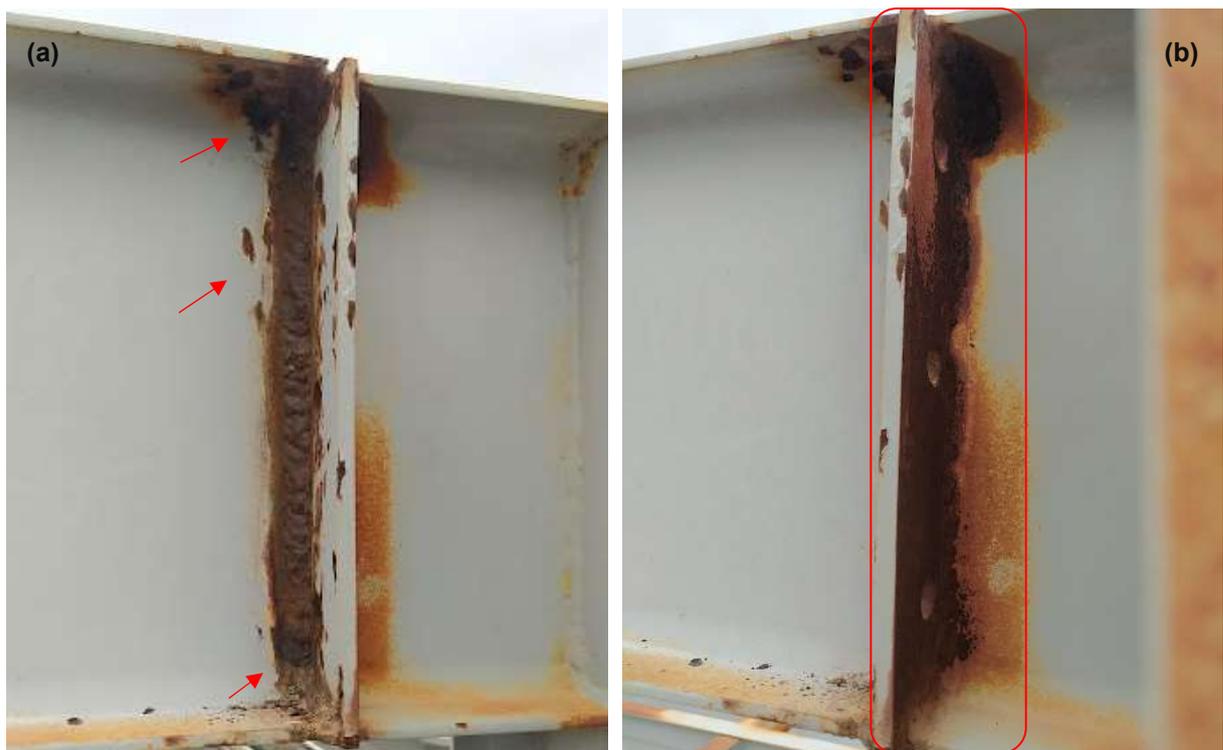
Figura 38 – (a) Solda realizada na ligação L₁ e (b) Face contrária à da realização da solda

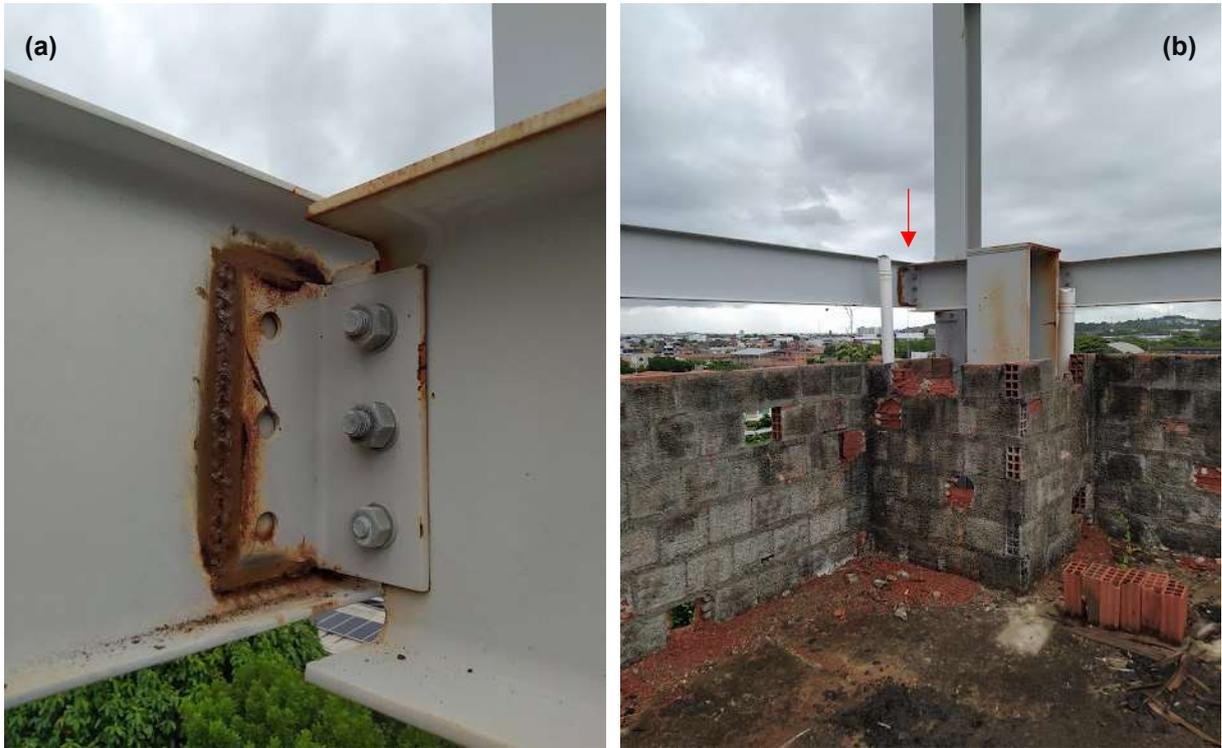
Figura 39 - (a) Solda realizada na ligação L₂ e (b) Localização da ligação

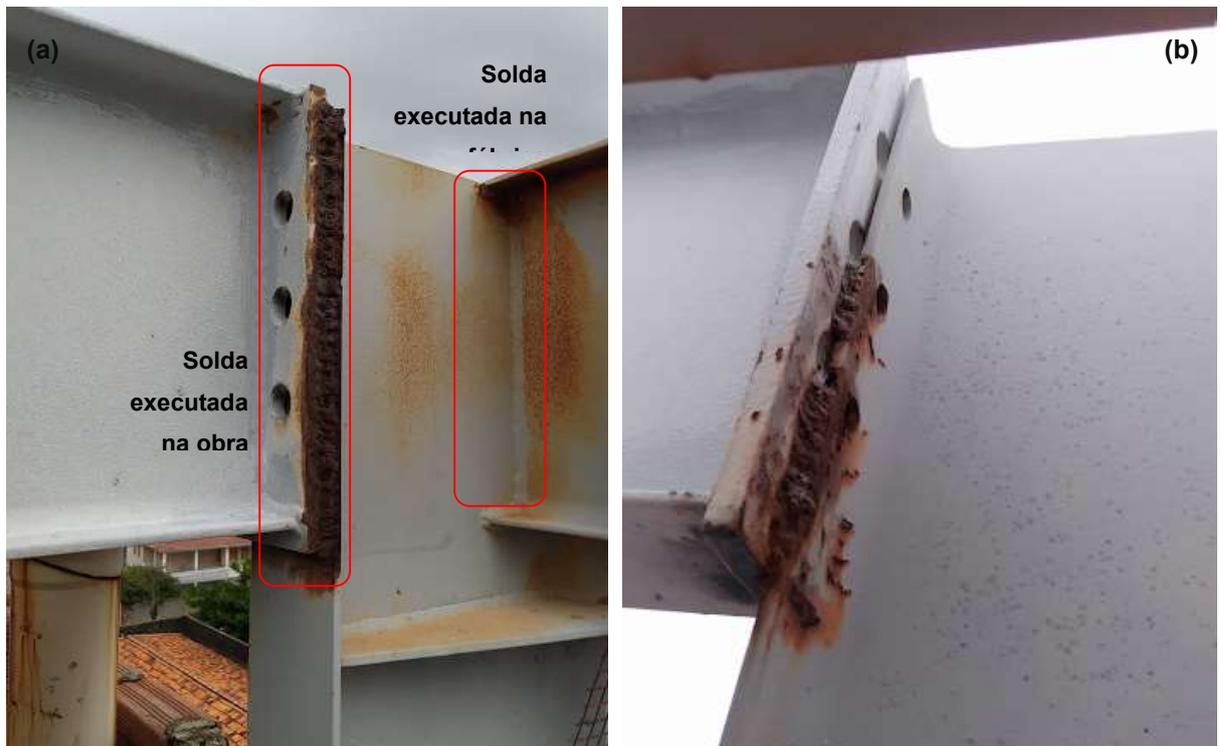
Figura 40 – (a) Solda realizada no lado direito da ligação L₃ e (b) Solda realizada no lado esquerdo da ligação L₃

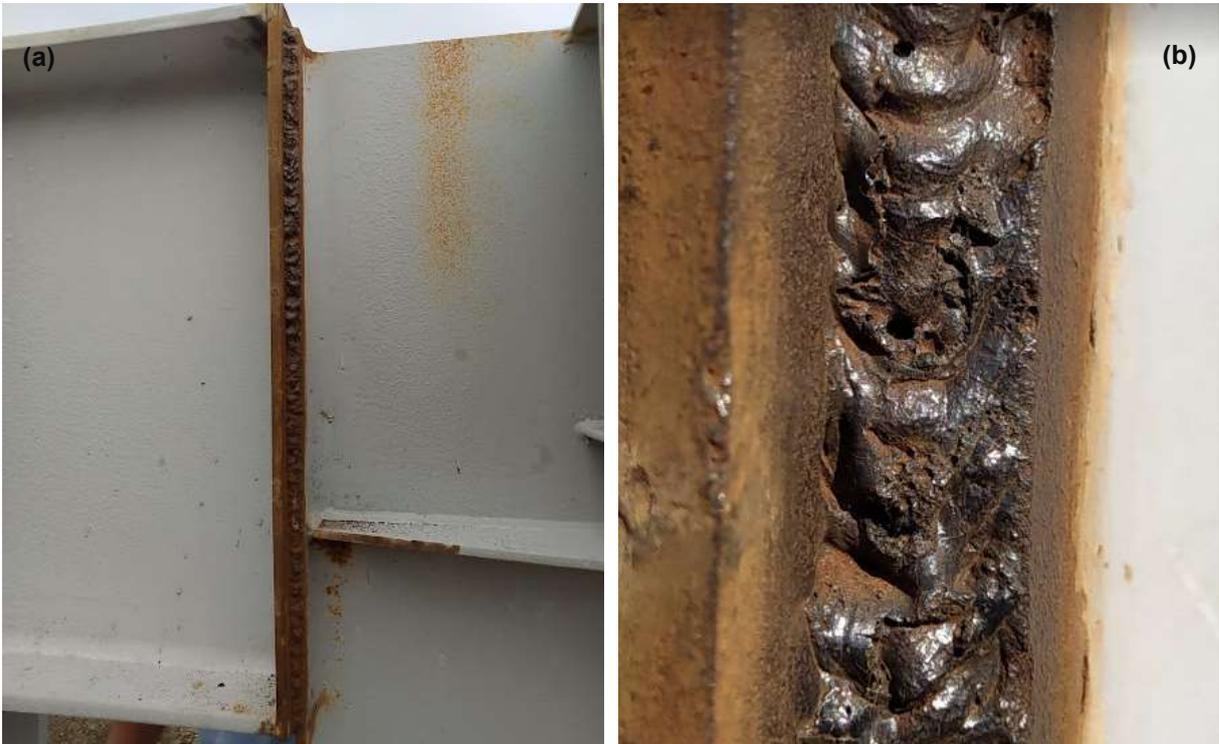
Figura 41 – (a) Solda realizada na ligação L₄ e (b) Foto aproximada da solda realizada na ligação L₄

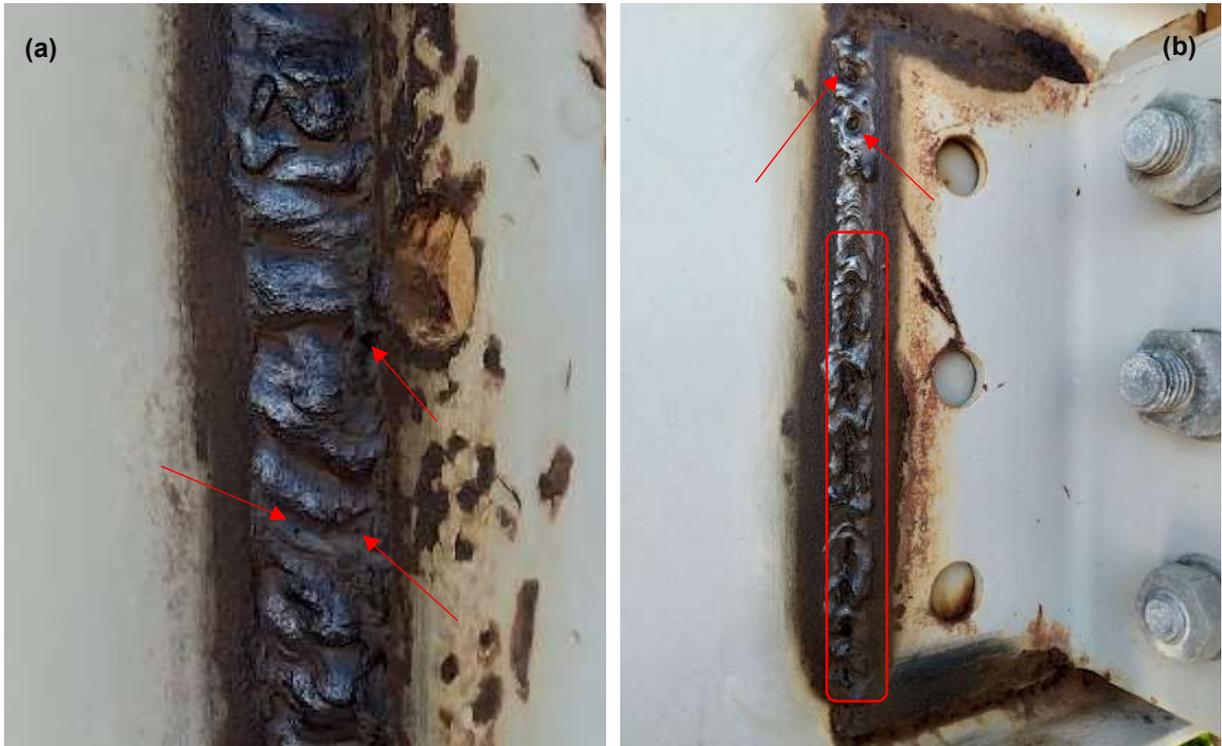
Figura 42 - (a) Porosidades da solda da ligação L₁ e (b) Porosidades da solda da ligação L₂

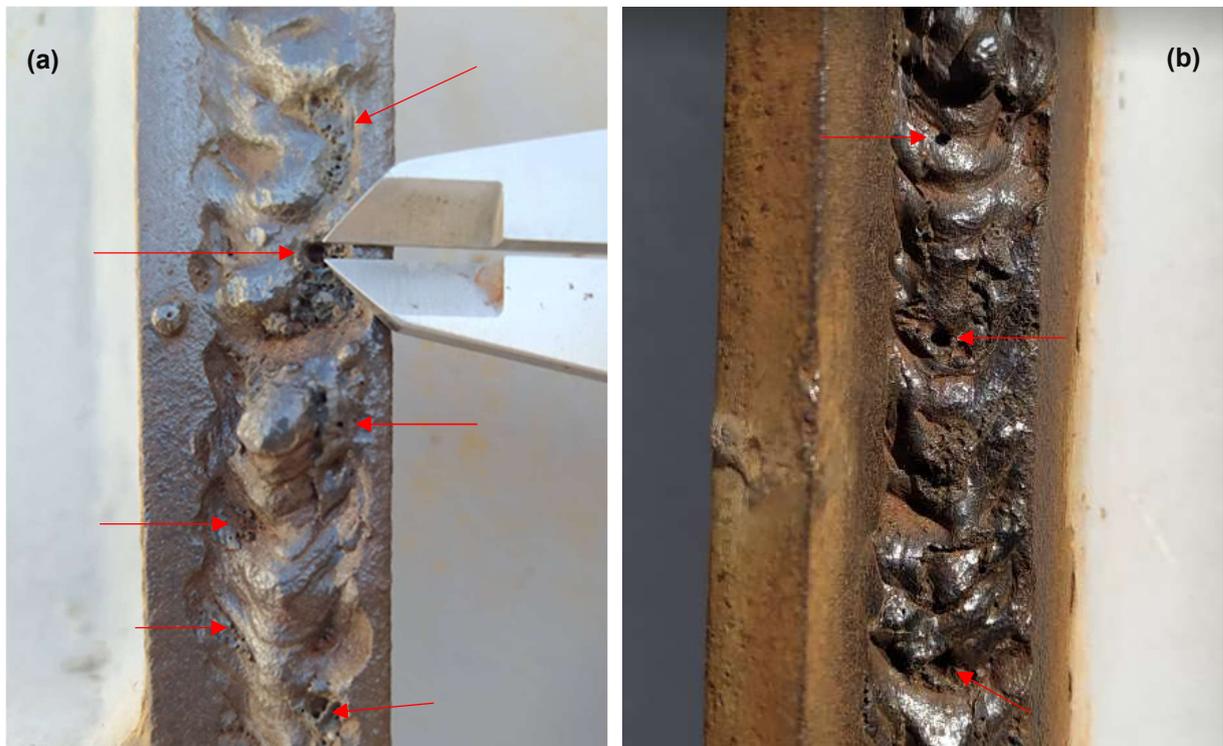
Figura 43 - (a) Porosidades da solda da ligação L₃ e (b) Porosidades da solda da ligação L₄

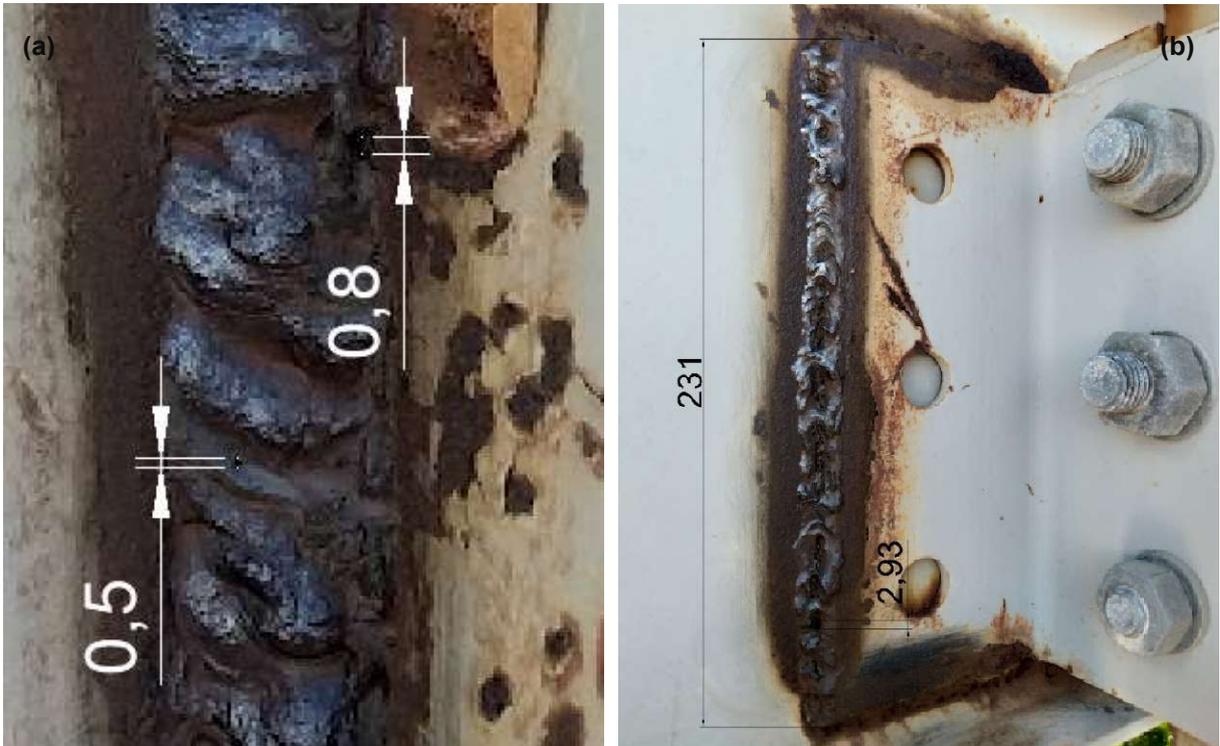
Figura 44 – (a) Registro das maiores porosidades da ligação L₁ (em mm) e (b) Registro das porosidades acima de 1 mm da ligação L₂ (em mm)

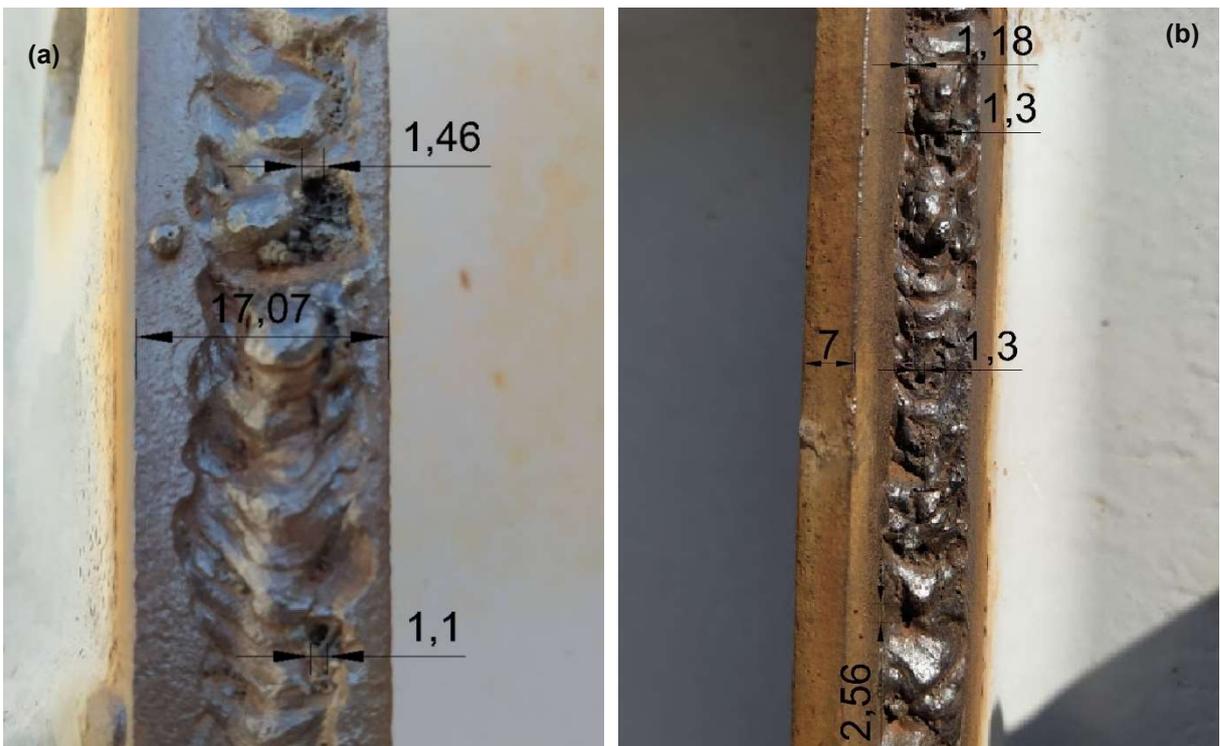
Figura 45 - (a) Registro das porosidades acima de 1 mm da ligação L₃ (em mm) e (b) Registro das porosidades acima de 1 mm da ligação L₄ (em mm)

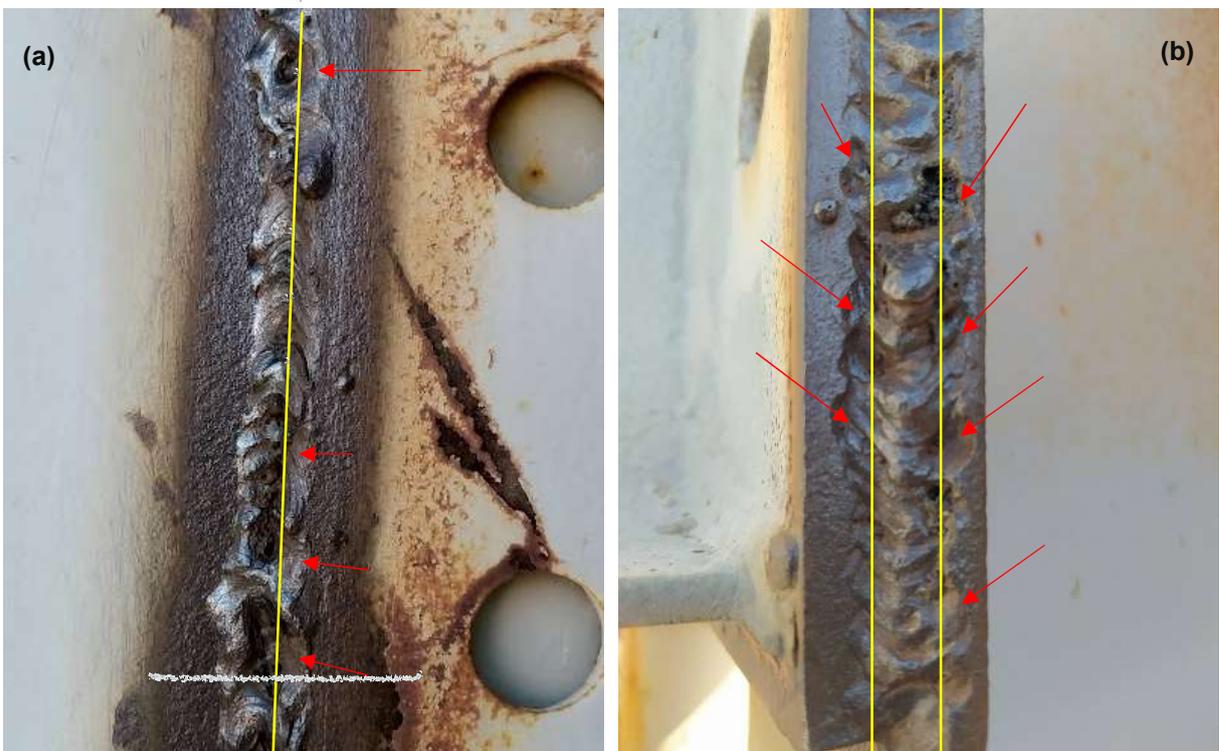
Figura 46 - (a) Mordeduras da solda da ligação L₂ e (b) Mordeduras da solda da ligação L₃

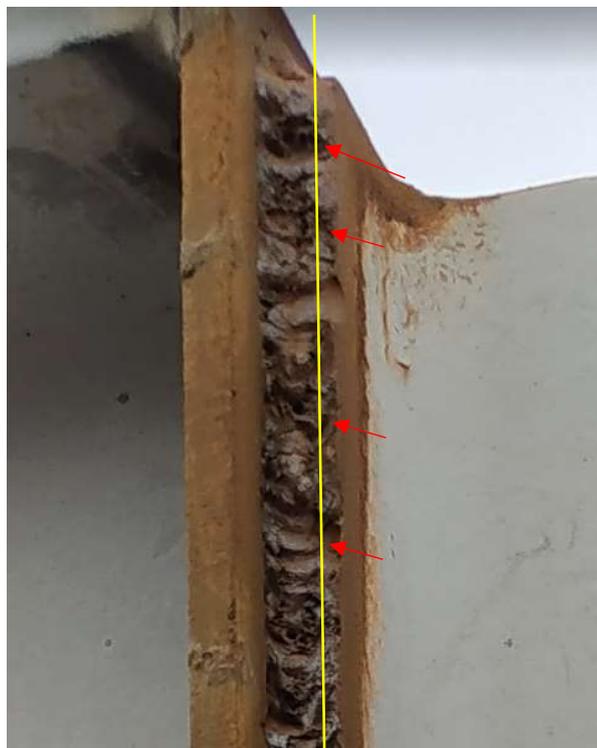
Figura 47 - Mordeduras da solda da ligação L₄

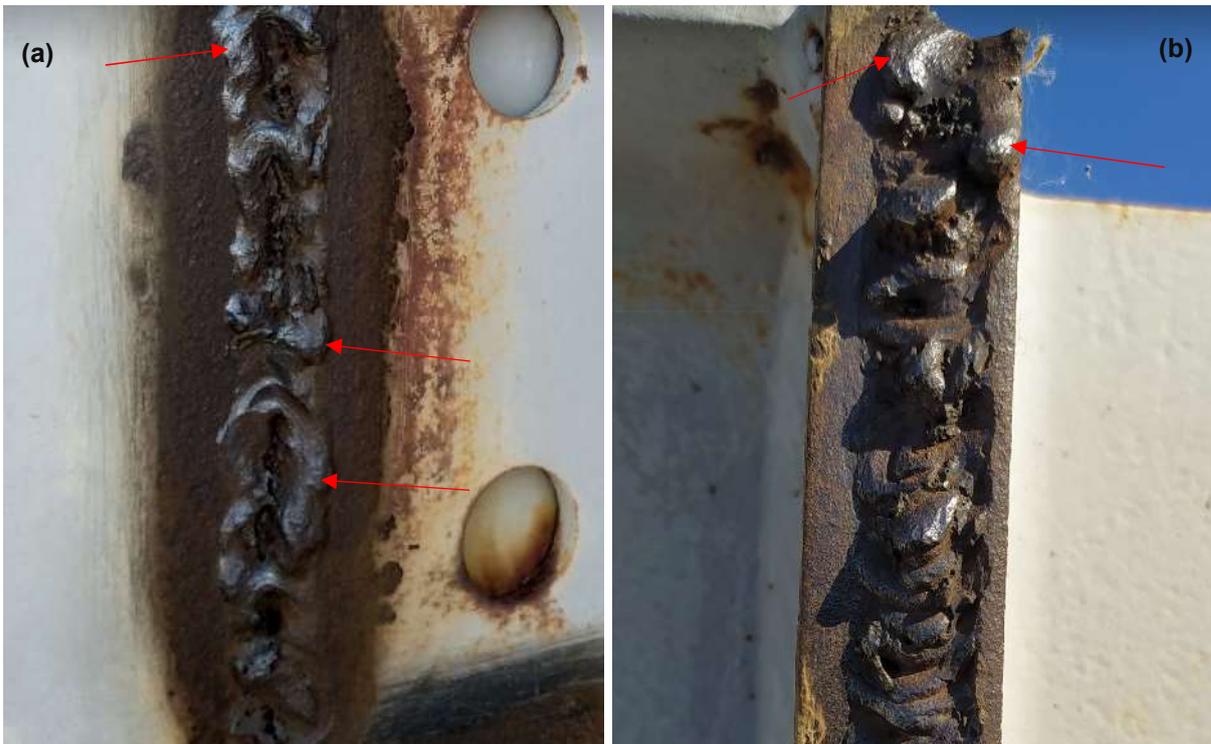
Figura 48 - (a) Sobreposição de solda da ligação L₂ e (b) Sobreposição de solda da ligação L₃

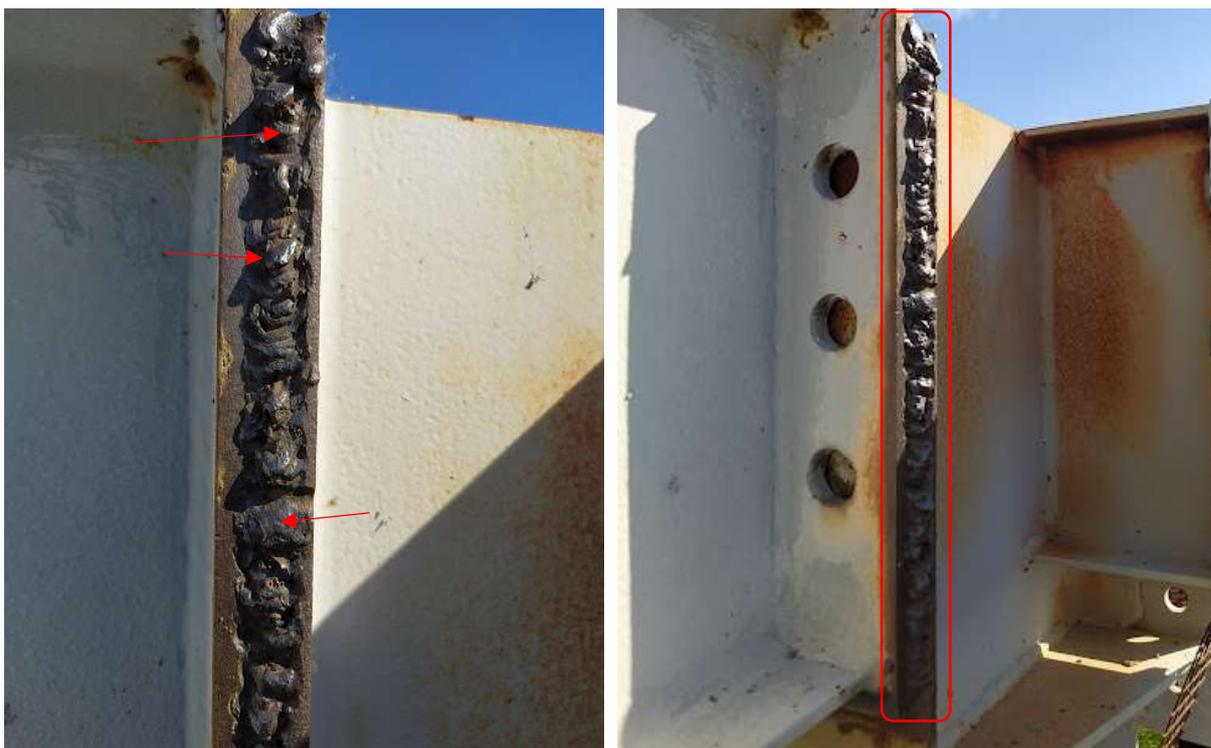
Figura 49 - Reforço excessivo na solda da ligação L₃

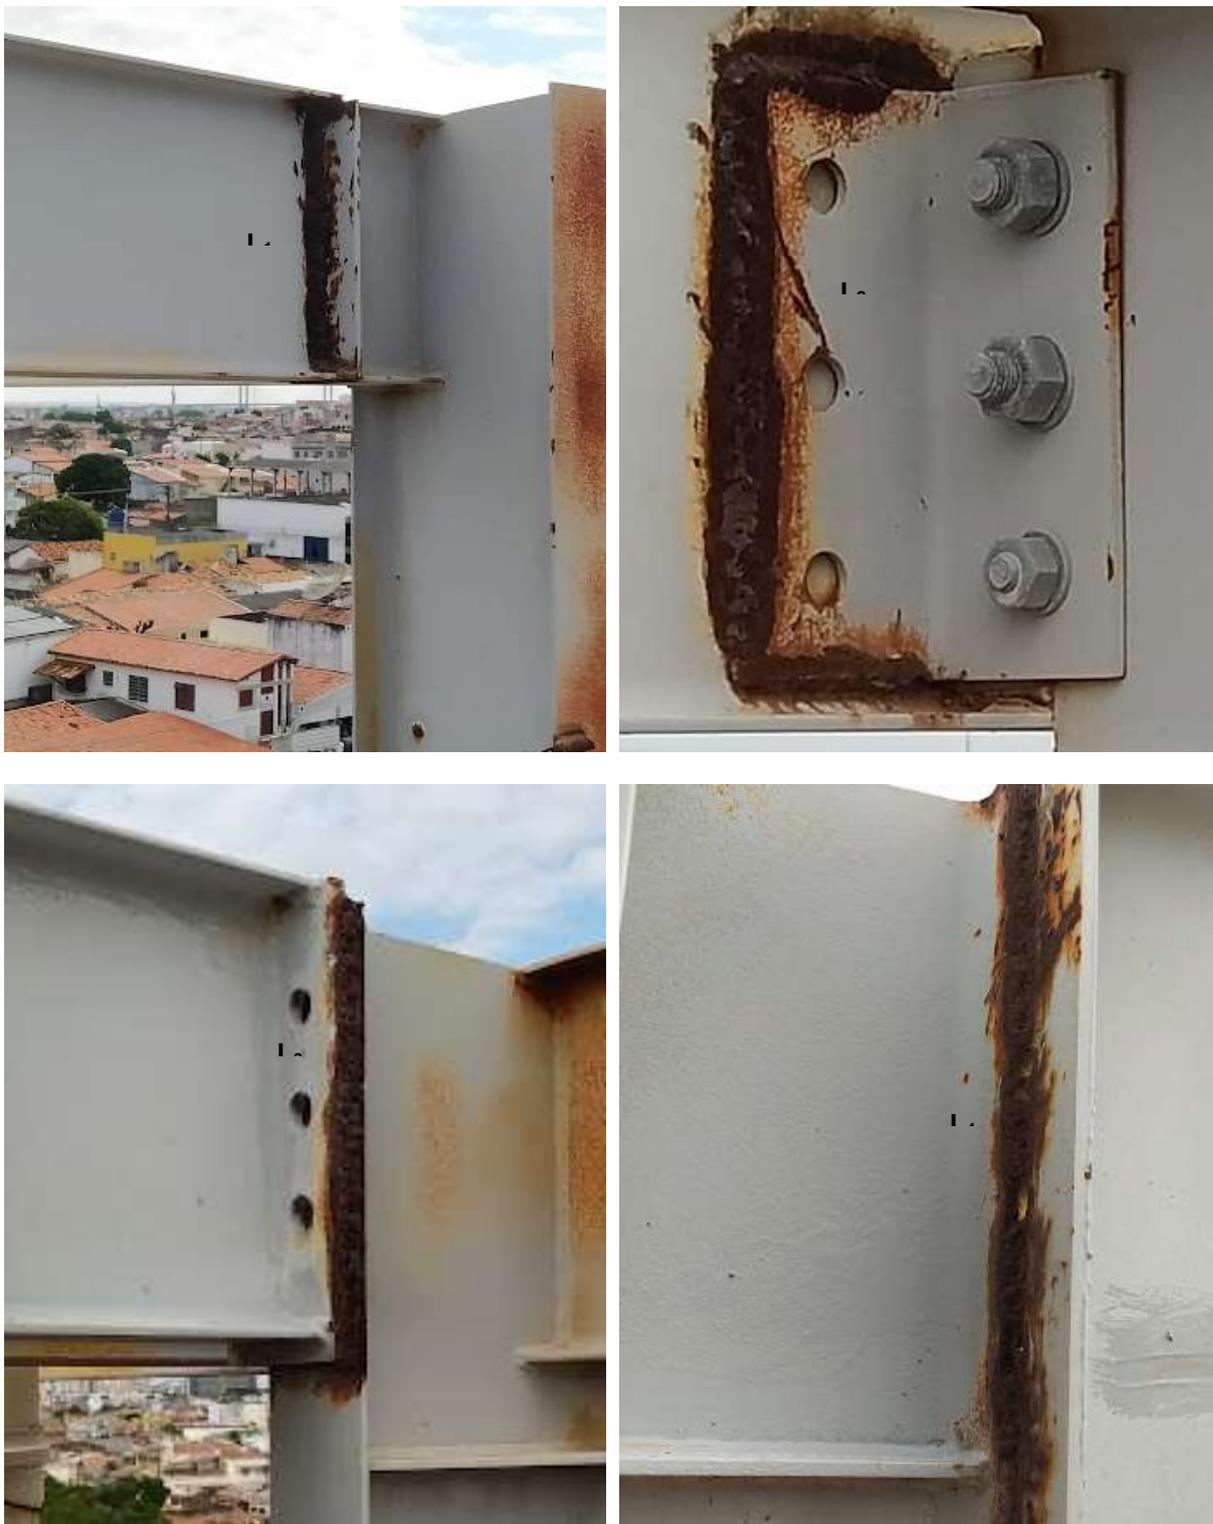
Figura 50 - Carepas de soldagem nas ligações L₁, L₂, L₃ e L₄

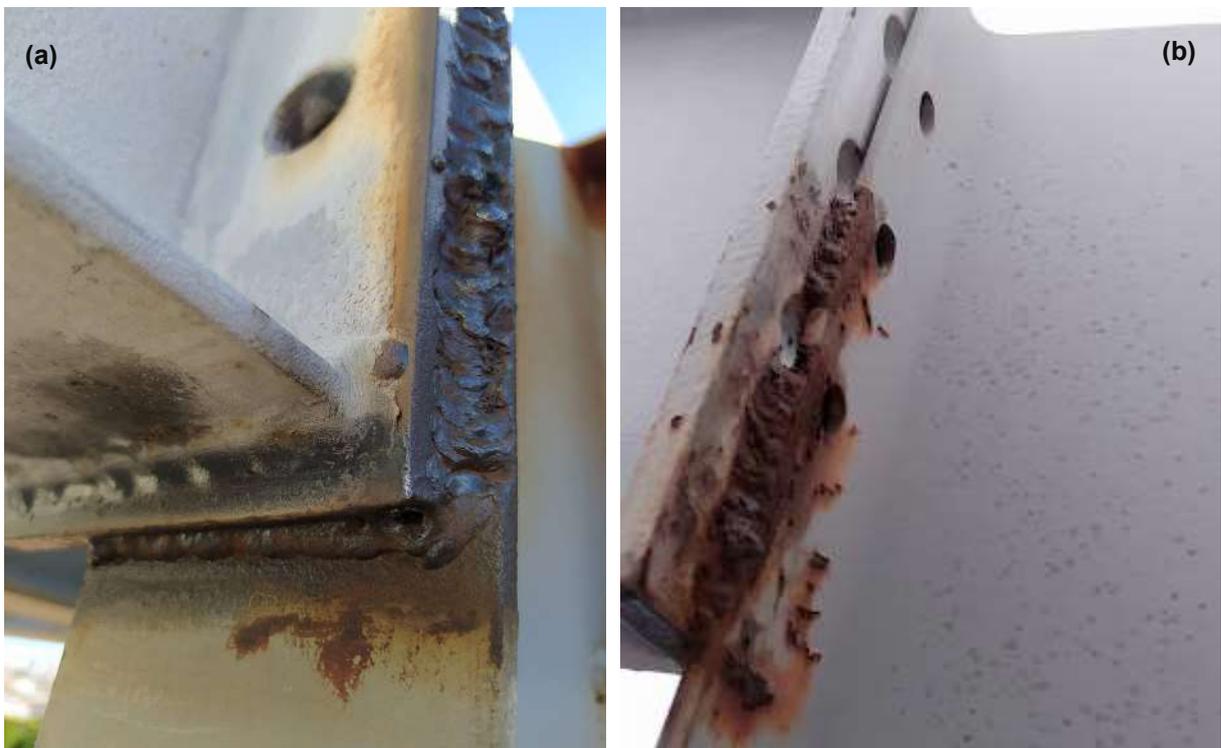
Figura 52 - (a) Lado direito da ligação L₃ e (b) Lado esquerdo da ligação L₃ evidenciando a incompatibilidade das furações

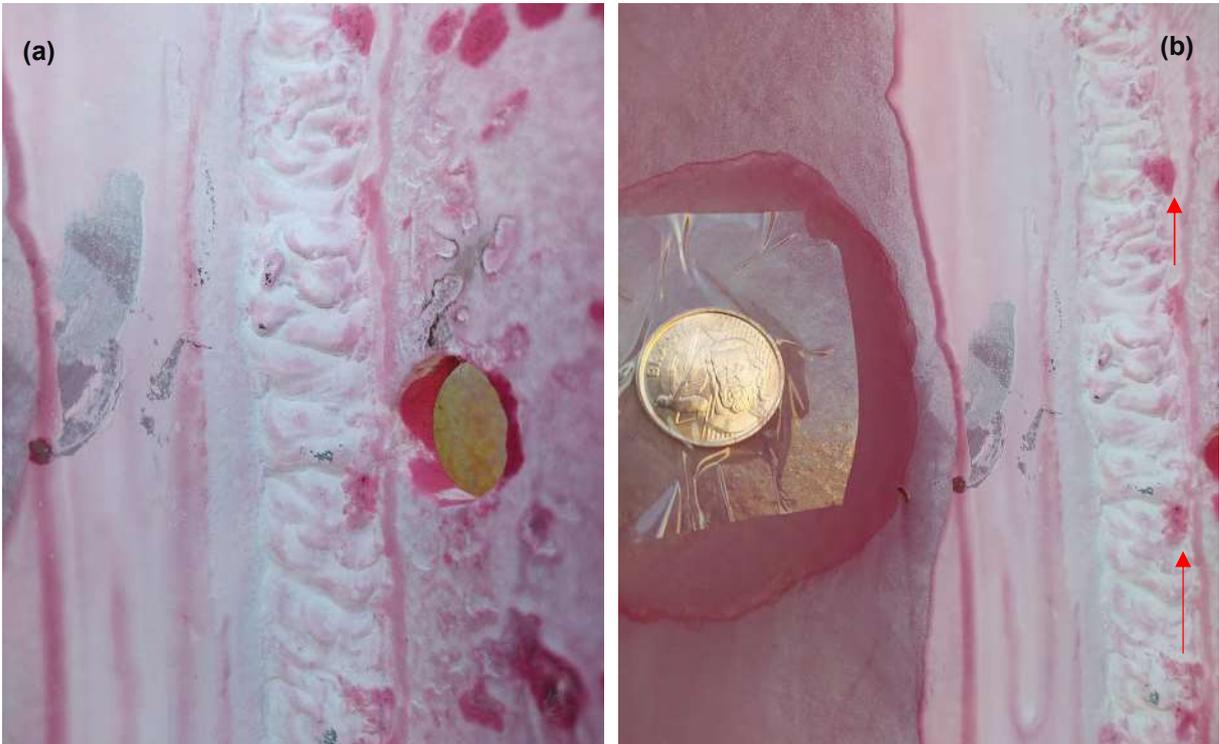
Figura 54 – (a) Ensaio por LP na solda da Ligação L₁ e (b) Comparativo de dimensões entre uma moeda e as manchas provocadas pelas porosidades presentes na solda

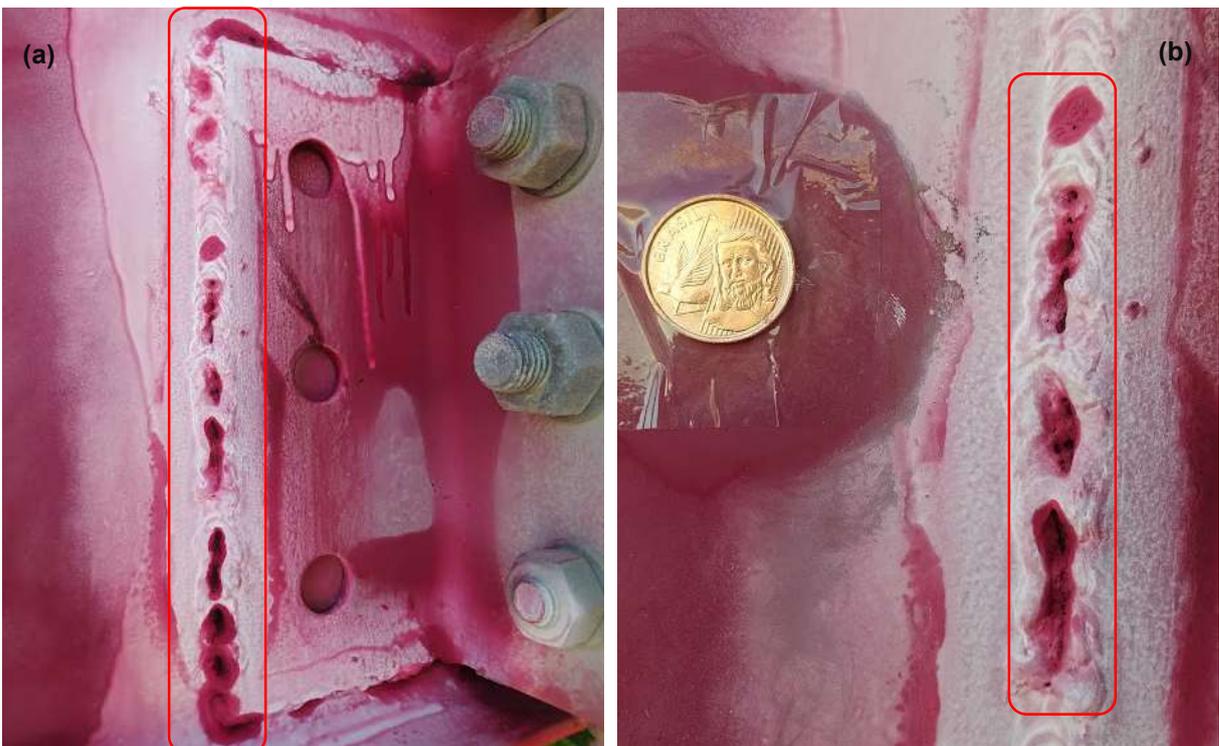
Figura 55 - (a) Ensaio por LP na solda da Ligação L₂ e (b) Comparativo de dimensões entre uma moeda e as manchas provocadas pelas porosidades presentes na solda

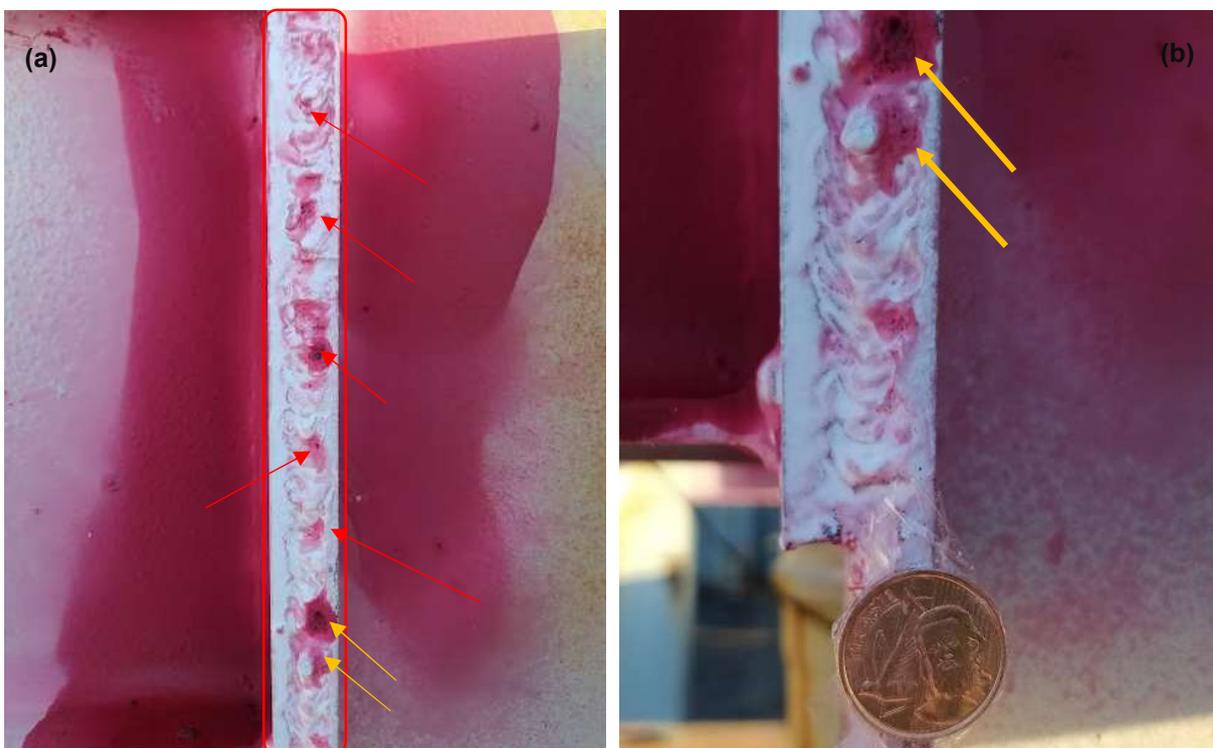
Figura 56 - (a) Ensaio por LP na solda da Ligação L₃ e (b) Comparativo de dimensões entre uma moeda e as manchas provocadas pelas porosidades presentes na solda

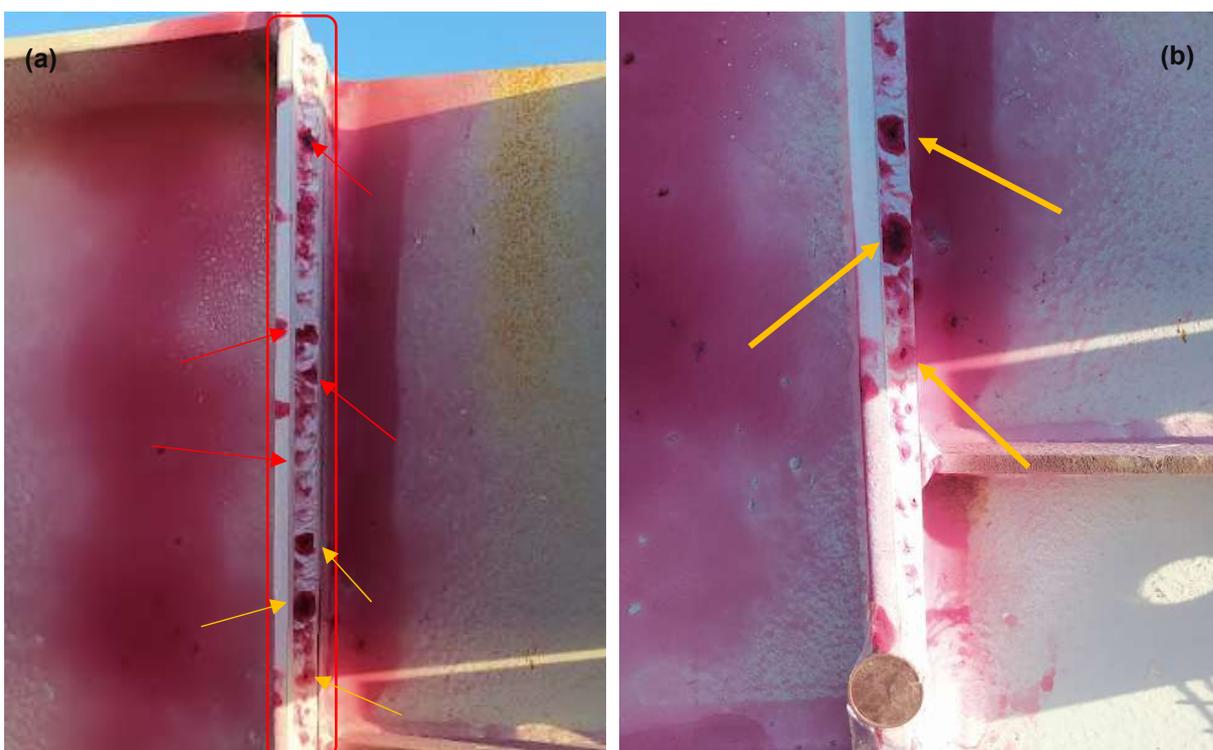
Figura 57 - (a) Ensaio por LP na solda da Ligação L₄ e (b) Comparativo de dimensões entre uma moeda e as manchas provocadas pelas porosidades presentes na solda

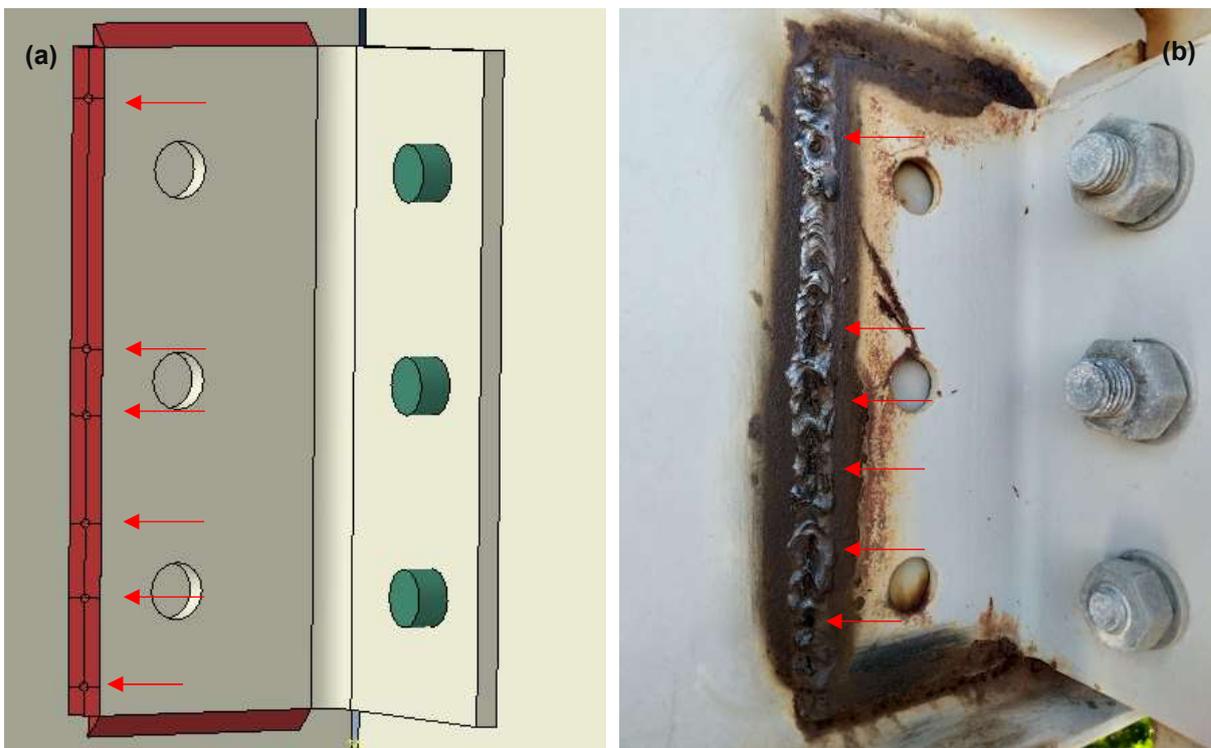
Figura 58 - (a) Ligação L₂ modelada no ABAQUS com os defeitos na solda e (b) Ligação L₂

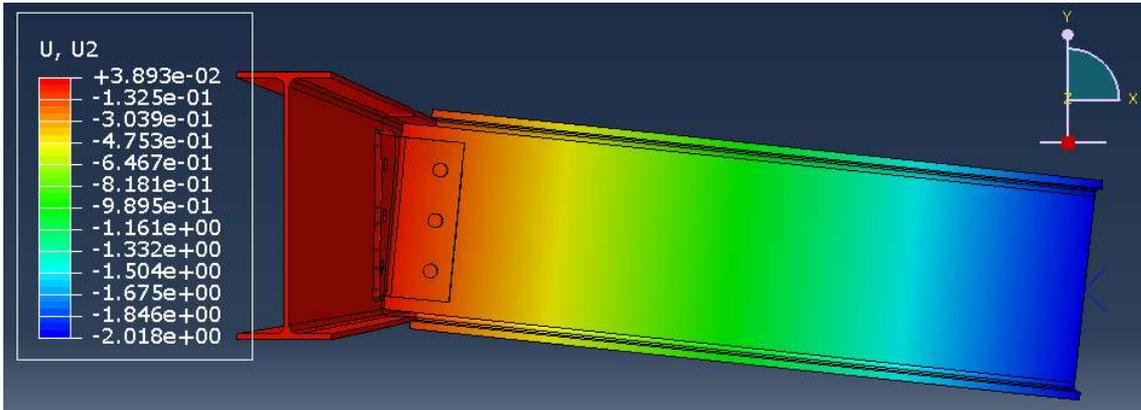
Figura 61 - Deslocamento da viga da ligação L₂ com patologia em um regime elastoplástico

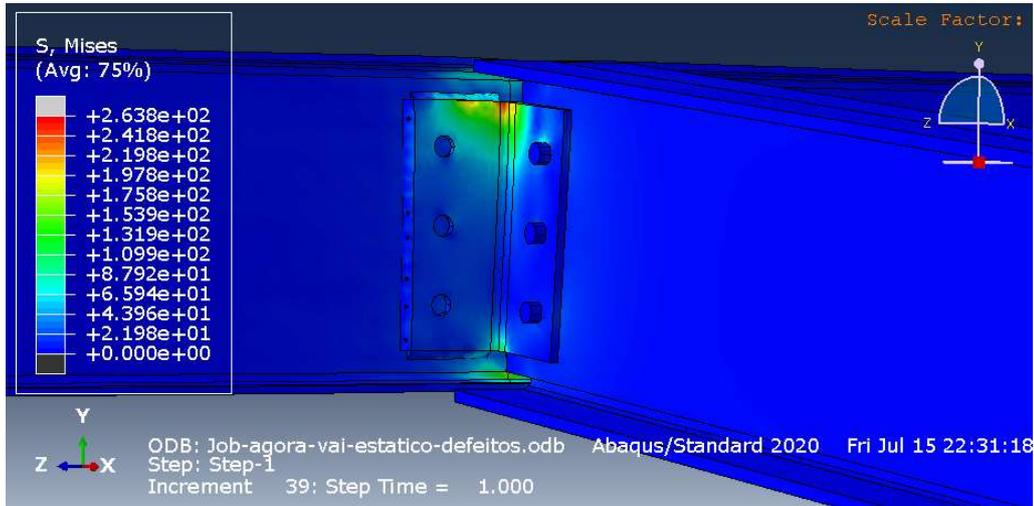
Figura 64 – Tensões na ligação L₂ com patologia em um regime elastoplástico
