**PATOLOGIA DAS ESTRUTURAS DE AÇO: INSPEÇÃO VISUAL E AVALIAÇÃO
POR MEIO DE LÍQUIDO PENETRANTE, E ANÁLISE NUMÉRICA VIA MEF EM
LIGAÇÕES SOLDADAS DA OBRA DE REFORMA E AMPLIAÇÃO DO IFS –
CAMPUS ARACAJU**

MONOGRAFIA

**PATOLOGIA DAS ESTRUTURAS DE AÇO: INSPEÇÃO VISUAL E AVALIAÇÃO
POR MEIO DO ENSAIO NÃO DESTRUTIVO DE LÍQUIDO PENETRANTE, E
ANÁLISE NUMÉRICA VIA MEF EM LIGAÇÕES SOLDADAS DA OBRA DE
REFORMA E AMPLIAÇÃO DO IFS – CAMPUS ARACAJU**

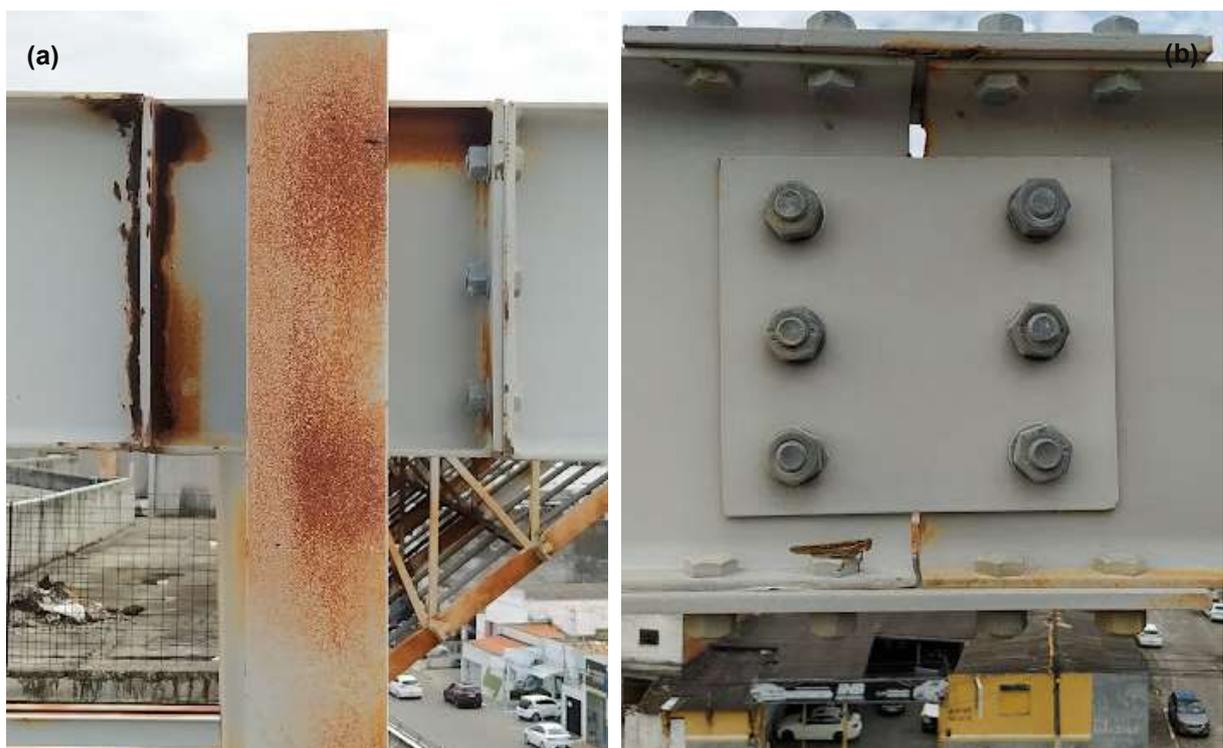
Figura 37 - (a) Ligações expostas às ações dos ventos e (b) Ligação menos exposta às ações dos ventos

Para a concretização desse trabalho, foram selecionadas quatro ligações, após a realização de uma visita no dia 19 de maio de 2022. O critério de escolha foi baseado no estado de deterioração das ligações presentes na obra e essas foram escolhidas, pois, devido aos seus posicionamentos em planta, as quais se encontravam mais expostas às ações dos ventos e, com isso, as suas degradações aconteceram de forma mais rápida em relação às ligações que estavam menos expostas, como é possível fazer o comparativo na Figura 37. A localização das ligações selecionadas para o estudo está sinalizada no projeto, presente no Anexo C.1 e C.2.

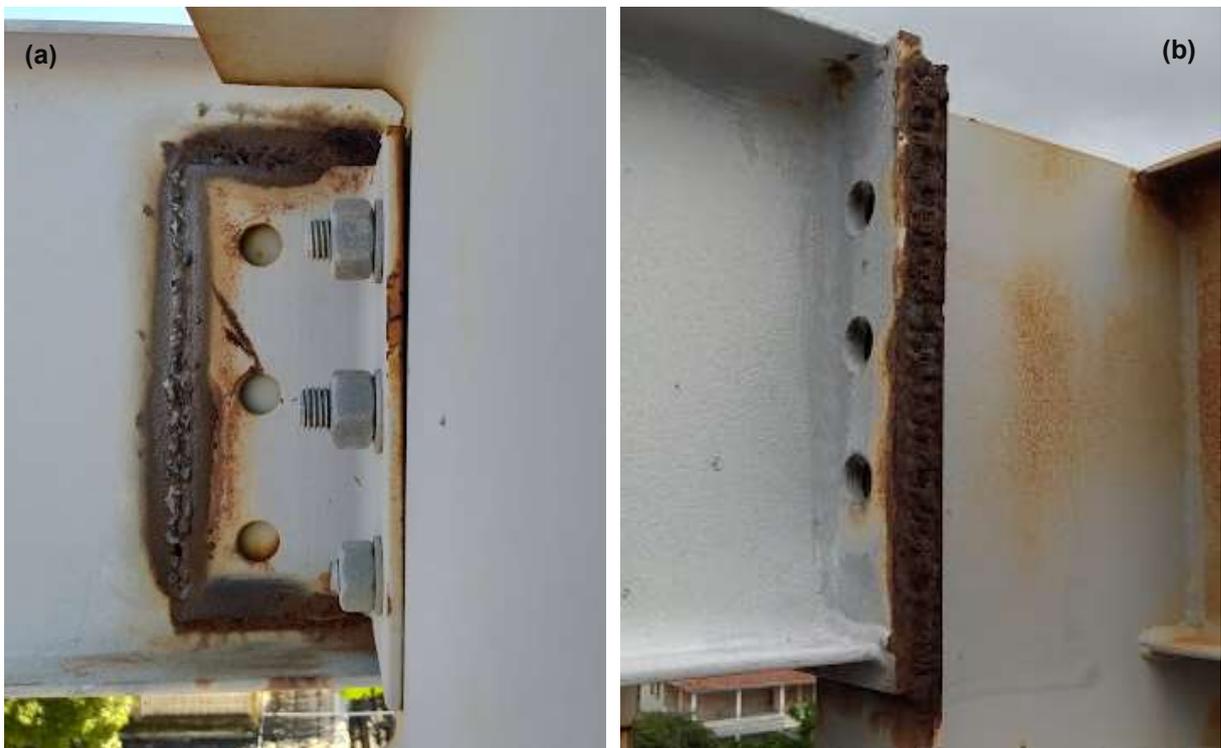
Figura 51 - (a) Ligação L₂ e (b) Ligação L₃

Como informado no projeto, o meio de ligação é a solda, porém, nota-se no empreendimento a presença de ligações parafusadas, o que leva a inferir que houve, em algum momento da obra, a mudança do tipo de ligação, de soldada para parafusada, informação essa que não está disponibilizada nos projetos públicos. Contudo, como se pode perceber na Figura 51, a solução inicialmente escolhida, solda, foi aplicada de forma improvisada nas ligações, pois nem todos os perfis possuíam furações. Desse modo, pode-se entender que houve uma outra possível tomada de decisões em obra.

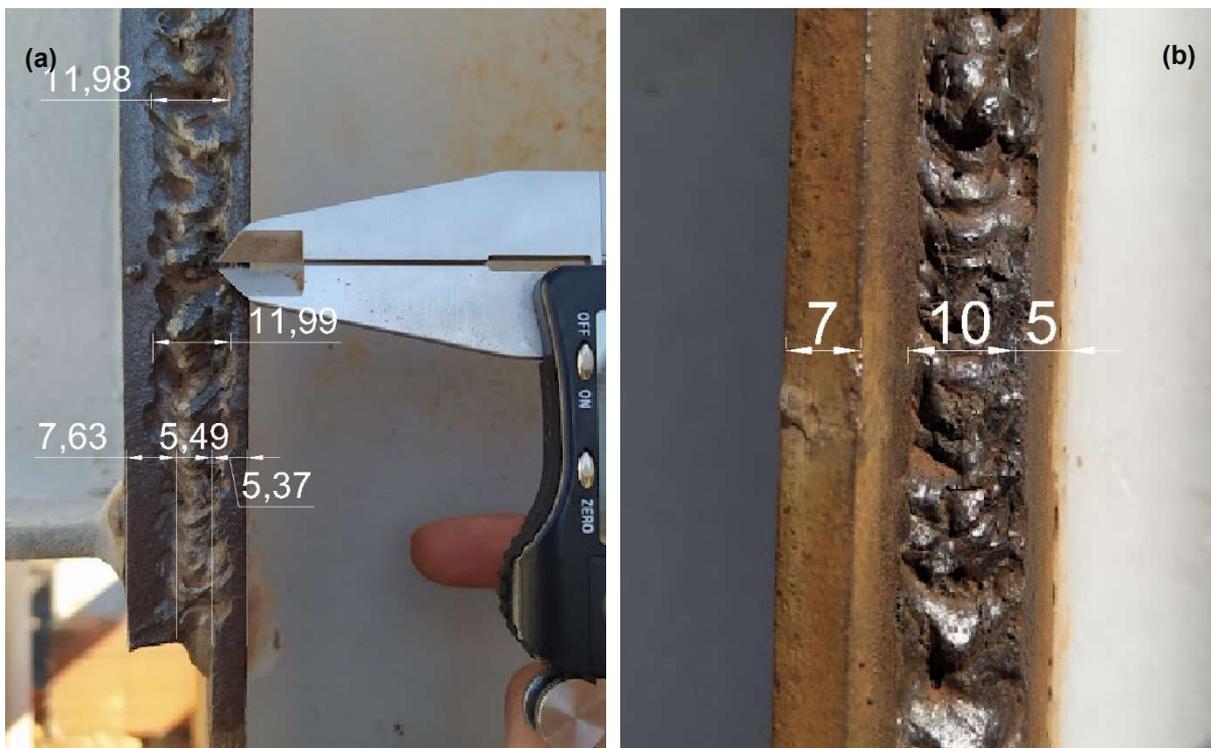
Figura 53 - (a) Ligação L₃ e (b) Ligação L₄

Conforme apurado na inspeção visual, todas as soldas estão inconformes em relação à norma, com dimensões (pernas) superiores às recomendadas. Na ligação L₃, com o auxílio do software AutoCAD 2D, a chapa da esquerda possui uma espessura de, aproximadamente, 7,63 mm e a da direita, 5,37 mm. Devido às perdas de massa por causa da soldagem, aproximação de dimensões no AutoCAD e angulação da própria foto, deve-se considerar as espessuras comerciais mais próximas, 8 mm e 6,35 mm, respectivamente. Com isso, a solda deveria ter, no máximo, 6,35 mm de perna. Contudo, a solda possui a dimensão aproximada variando entre 5,4 mm e 12 mm, pois a solda possui uma despadronização expressiva, evidenciando que as chapas não foram dispostas paralelamente. De maneira semelhante, acontece na ligação L₄, como apresentado na Figura 53.

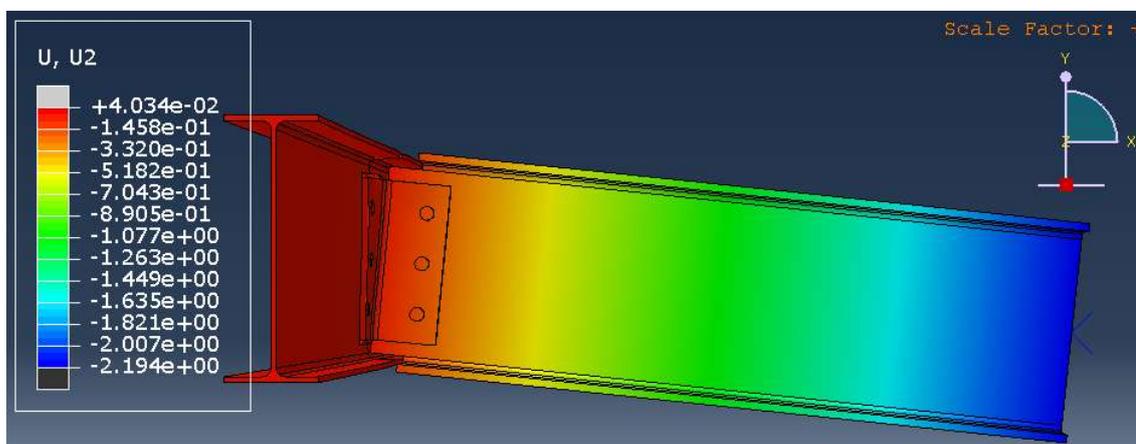
Figura 59 - Deslocamento da viga da ligação L₂ saudável em um regime elastoplástico

Todas as análises obtiveram resultados fisicamente consistentes. Da Figura 59 a Figura 61 estão em evidência o mapa de cores para o deslocamento vertical da viga e, como esperado, as vigas que tiveram um deslocamento maior, foram as vigas onde suas ligações possuíam o regime elastoplástico, pois após atingir o limite elástico, o material entra em deformação plástica, implicando no maior deslocamento da viga, como apresentado no Gráfico 2.

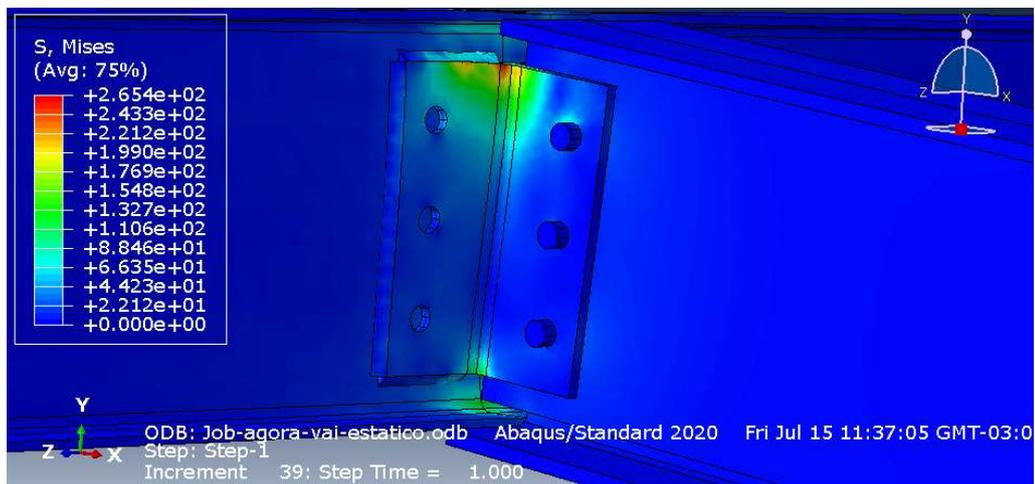
Figura 62 - Tensões na ligação L₂ saudável em um regime elastoplástico

As maiores tensões foram encontradas nas ligações, principalmente na solda horizontal superior e na parte superior da cantoneira, como mostrado da Figura 62 a Figura 64. O Gráfico 3, traz o comparativo de tensões ao longo do vão entre as análises e percebe-se uma diferença sutil entre elas, levando a inferir que essa solda manifestada patologicamente não está afetando no desempenho da ligação.

Contudo, se a solda que estivesse com perdas de massa fosse a solda horizontal superior, provavelmente, o resultado seria diferente, pois as tensões atuantes se concentram nela. Dessa forma, pode-se dizer que a ligação L₂ mantém-se com o desempenho muito próximo ao de uma ligação saudável.
