# INFORME CHC

**JUSTIFICATIVAS TÉCNICAS/JURÍDICAS À CRIAÇÃO DA  
RESIDÊNCIA TECNOLÓGICA EM GERIATRIA NAS  
ESTRUTURAS PREDIAIS E OBRAS D'ARTE IDOSAS**

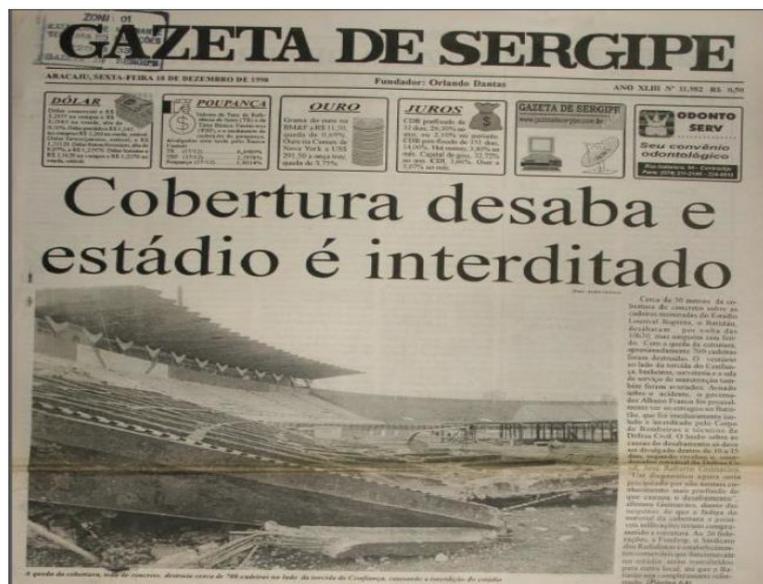
Em Aracaju, em dezembro de 1998 houve um desabamento parcial da marquise do Estádio de Futebol Governador Lourival Batista conforme ilustração na manchete do jornal local de maior circulação da época, conforme Foto 1 abaixo.

**Foto 1.** Manchete do jornal Gazeta de Sergipe com parte da marquise do Estádio de Futebol Governador Lourival Batista colapsada

O alarmante desse desabamento ocorrido na manhã de uma segunda-feira seguinte ao sábado anterior foi o fato da presença de mais 200 (duzentas) crianças sob a marquise naquele sábado imediatamente anterior à segunda-feira, turno matutino do colapso. Era a comemoração do Dia da Criança. Laudo de Inspeção levado a efeito anteriormente atestava a segurança absoluta da marquise. A estrutura da marquise era composta de um grande balanço e dois pilares, sendo um deles protendido. As armaduras dos pilares tracionados protendidos estavam corroídas e não se detectou esse nexos causal do desabamento sem vítimas. Até hoje é muito difícil detectar-se corrosão sob tensão em cabos tensionados nos concretos protendidos face demandar técnicas mais especializadas, imaginem com os recursos da época.

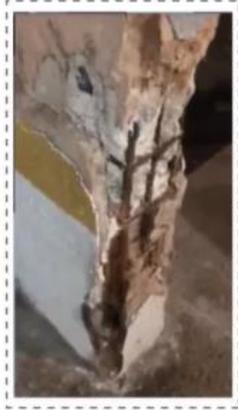
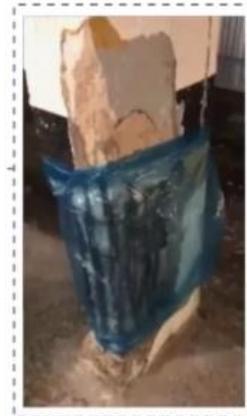
O desabamento do Edf. Andrea em Fortaleza com sete andares construído em 1982 e que se encontrava com armaduras de pilares e outros componentes estruturais visualmente danificadas pela corrosão, tendo sido subestimado o seu grau de risco durante o início do processo de recuperação estrutural.

**Foto 2** – Estado de degradação por corrosão de alguns dos pilares do Edf. Andrea em Fortaleza/CE

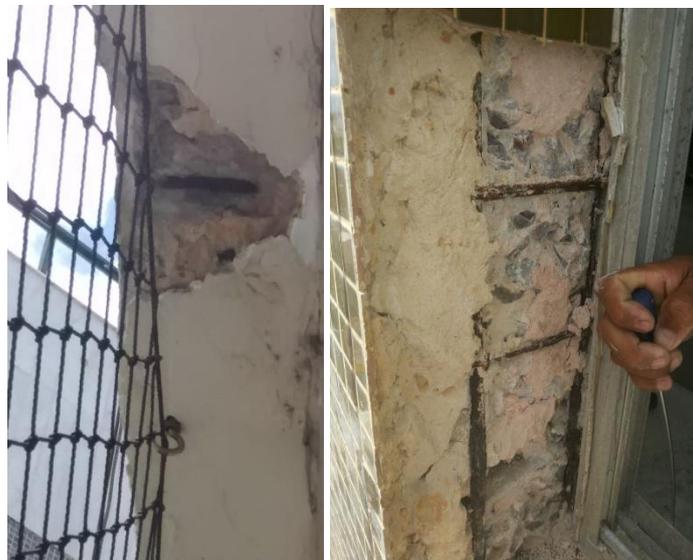
Interfaces em subsistemas construtivos diversos podem desencadear tipos de reações químicas e/ou eletroquímicas ao longo do tempo e que precisam ser diagnosticadas, a exemplo, da corrosão galvânica entre as grapas e/ou parafusos de fixações das esquadrias de alumínio e as armaduras de pilares e vigas estruturais; corrosão galvânica até entre os chumbadores galvanizados para fixação de telas de proteção nas fachadas dos edifícios e armaduras de pilares. Fotos 3 ilustram alguns casos concretos em edifícios idosos.

**Foto 3.** Corrosão galvânica entre parafusos e grapas fixadores de telas de proteção e esquadrias de alumínio com as armaduras de pilares.
